Munkaszám: 240070

TERVEZŐI NYILATKOZAT

7588, VÍZVÁR, teljes település közterületei MEGLÉVŐ (ÁLLÍTÓLAGOS) TÁVKÖZLÉSI FAOSZLOPOK BONTÁSA

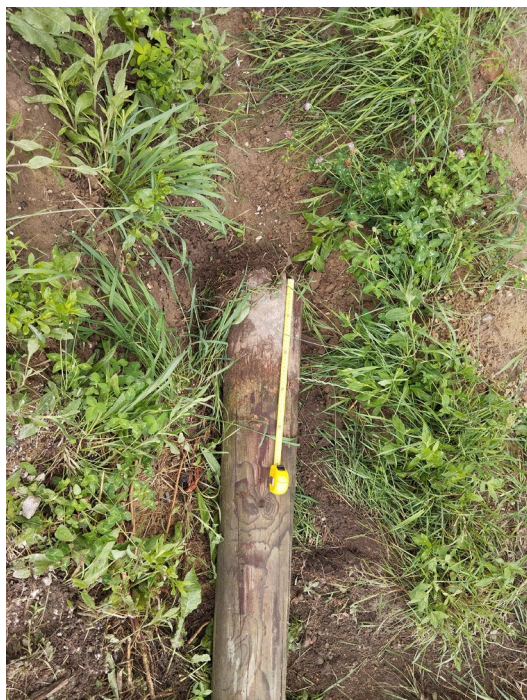
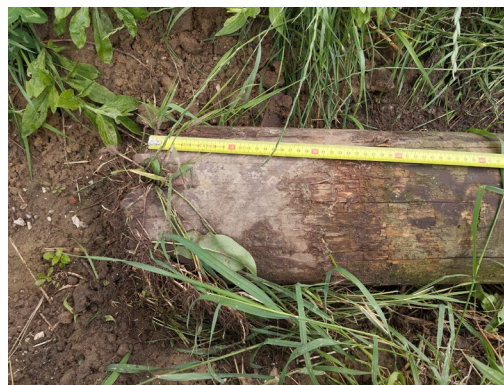
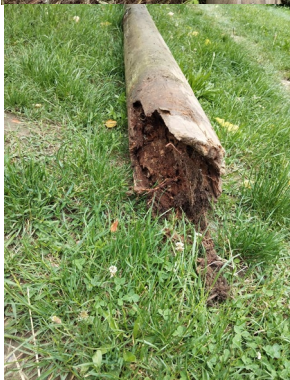
1. A szent Imre utca 27. előtti betongyám nélküli faoszlop a feszítőhuzal elvágásakor azonnal az útpálya fölé délt, kb. 1,00 m magasságba!
 - a. A faoszlopot tartotta a légvezeték és nem fordítva!
 - b. A faszoszlop alsó keresztmetszete teljes mértékben hiányzott és szuvas, ill. üreges volt.
 - c. A faoszlop „befogása”, csak az útpadka szinttől 20, cm-re maradt egybe, belső üregelt állapotban!

d.

Ezért soron kívüli, azonnali elbontást kell és szükséges kivitelezni, függetlenül mindenféle adminisztrációs ügyintézésről, és eljárásról.

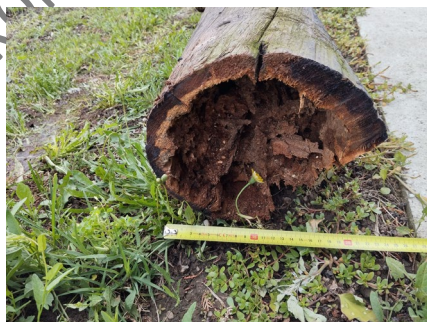
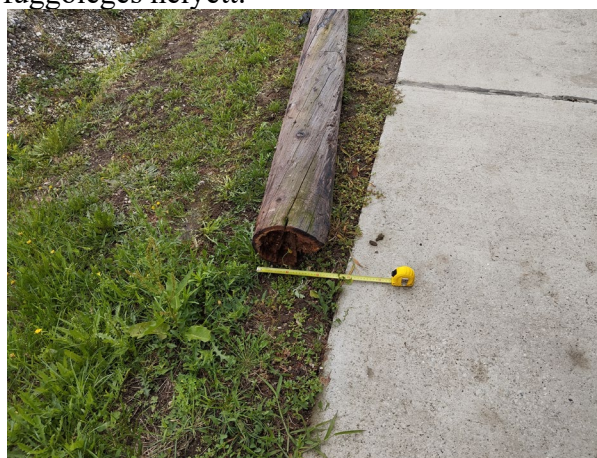
2. A felvonult személyek a Szent Imre utca 39 előtt faoszlopot is eltávolították és ott a betongyám feletti 10-20 cm-es magasságban került elvágásra a faoszlop, ahol szintén teljes keresztmetszetben üreges állapot volt tapasztalható, pusztán az oszlopkontúr egyes részei még nem mentek tönkre
- a. Megjegyzés: a felvonult személyek azért vágták ki ezt az oszlopot, mert már ~80-85 fokos szögben állt a 90 fokos függőleges helyett.

b.

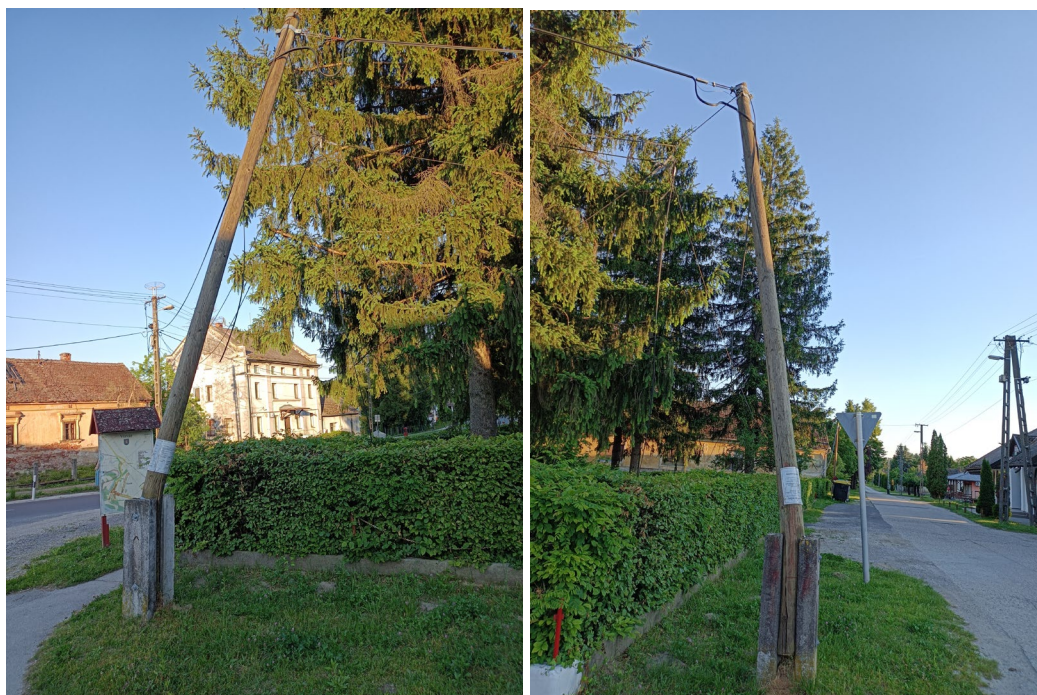
3. 2024. áprilisában utólagosan értesültem a Művelődési ház előtt faoszlop kitöréséről, melyről fotót is kaptam.
- a. Itt a 2-es pontban lévő műszaki állapot hasonlóképpen végbement azzal a kiegészítéssel, hogy az oszlop már ki is tört!

b.
